# 灵宝黄金集团股份有限公司黄金冶炼分公司 土壤及地下水自行监测报告

编制单位：河南鑫达环境监测服务有限公司

编制日期：二〇二五年九月

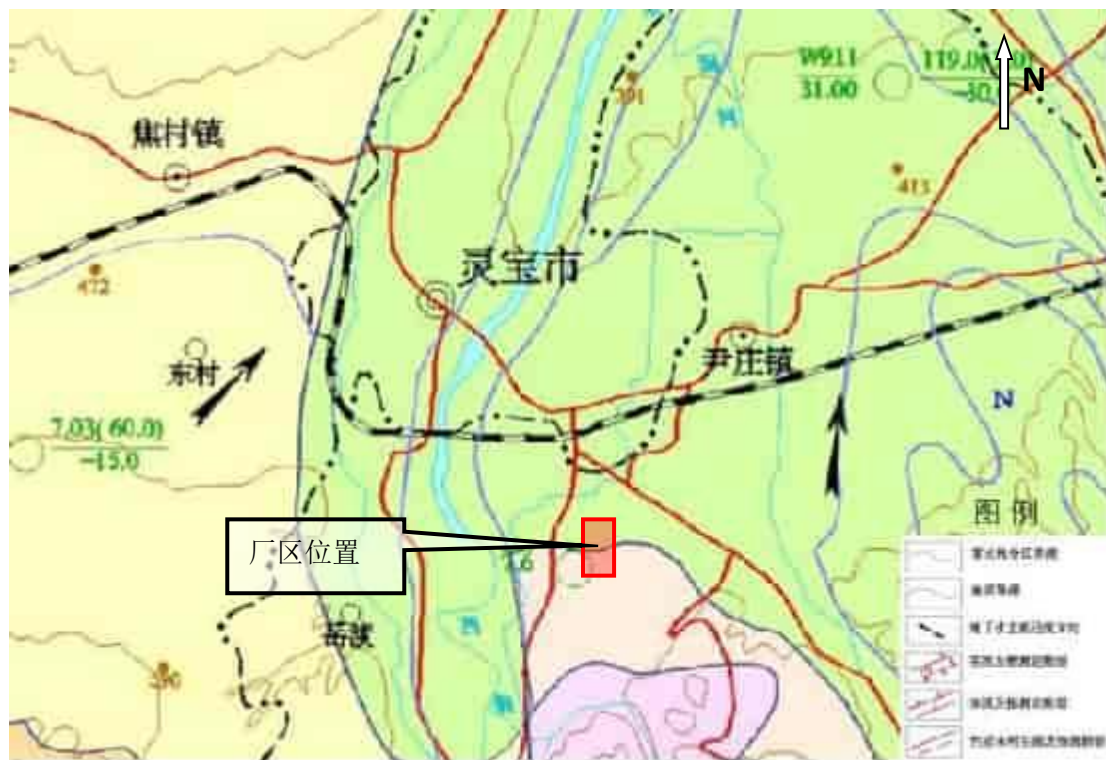
图 3.2-2 灵宝市部分水文地质图

根据区域水位调查及下图显示，该区域地下水流向为南向北。
